**PREFEITURA MUNICIPAL DE CARIACICA  
SECRETARIA MUNICIPAL DE DESENVOLVIMENTO DA  
CIDADE E MEIO AMBIENTE**

**PLANO MUNICIPAL DE SANEAMENTO BÁSICO  
EIXOS ÁGUA E ESGOTO**

**CARIACICA- ES  
2022**

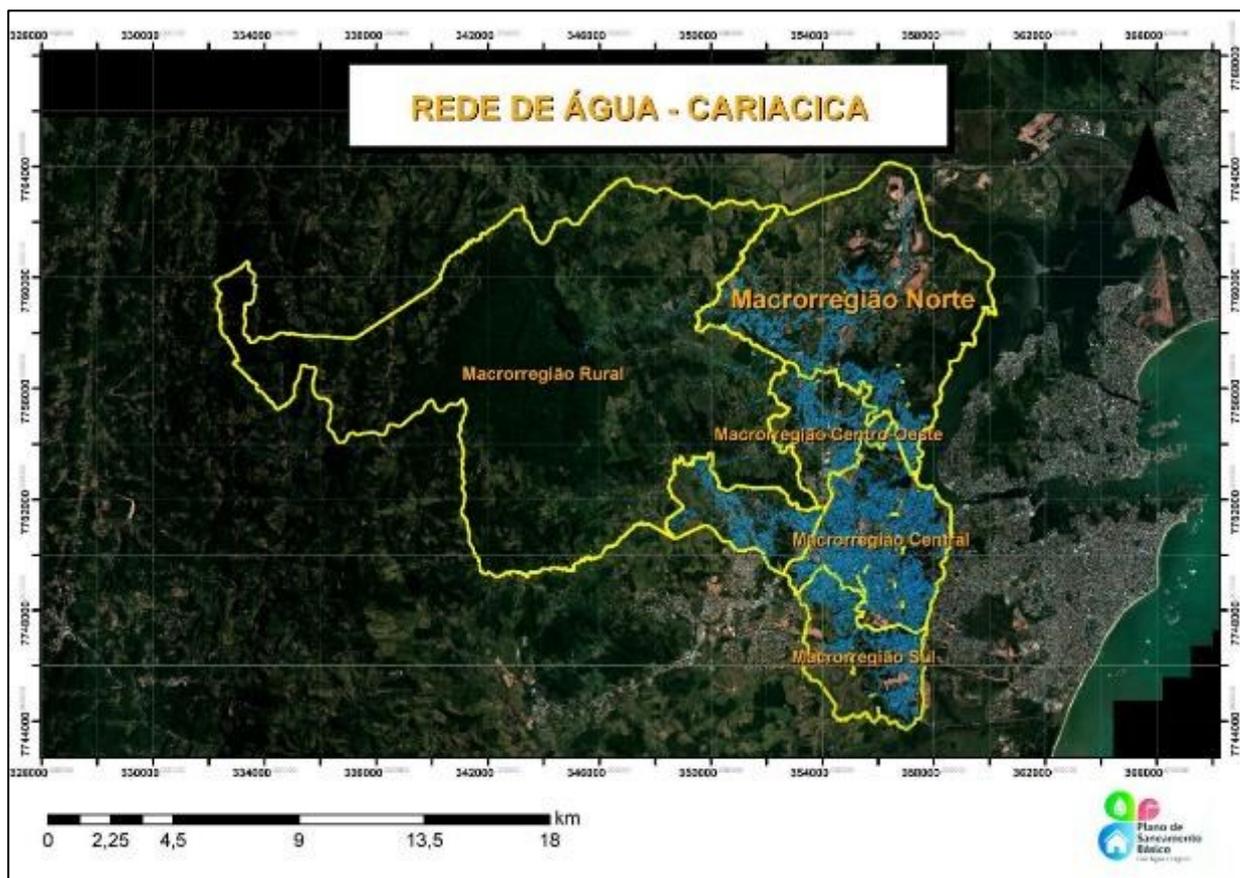
Figura 1 — Rede de distribuição de água de Cariacica.

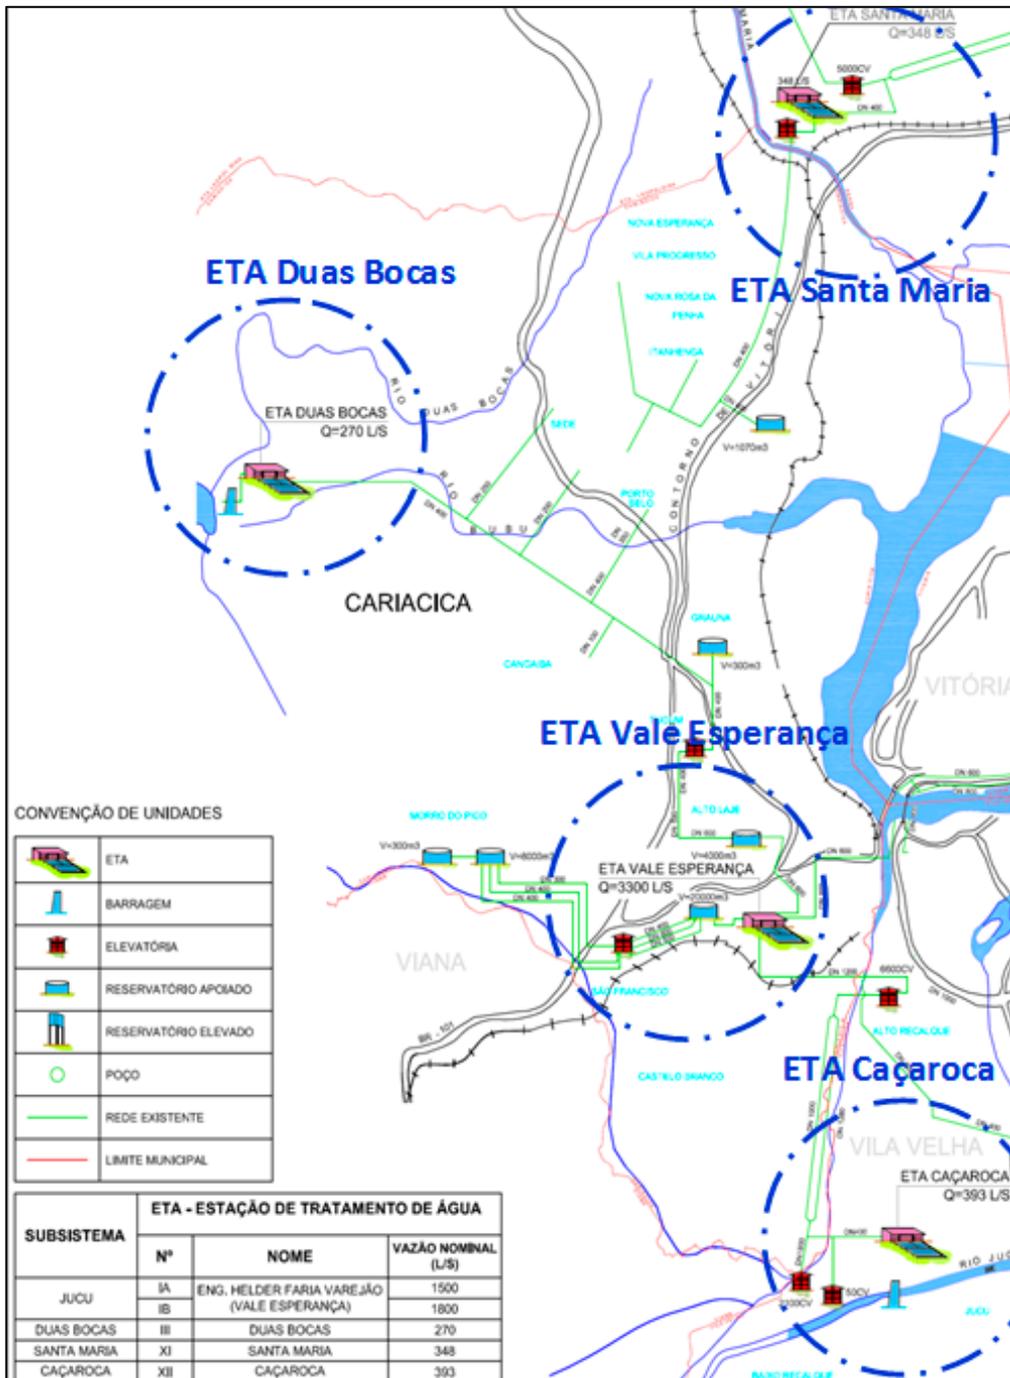
**Figura 5** – Esquema geral contendo as principais unidades dos sistemas de abastecimento de água que atendem o município de Cariacica.

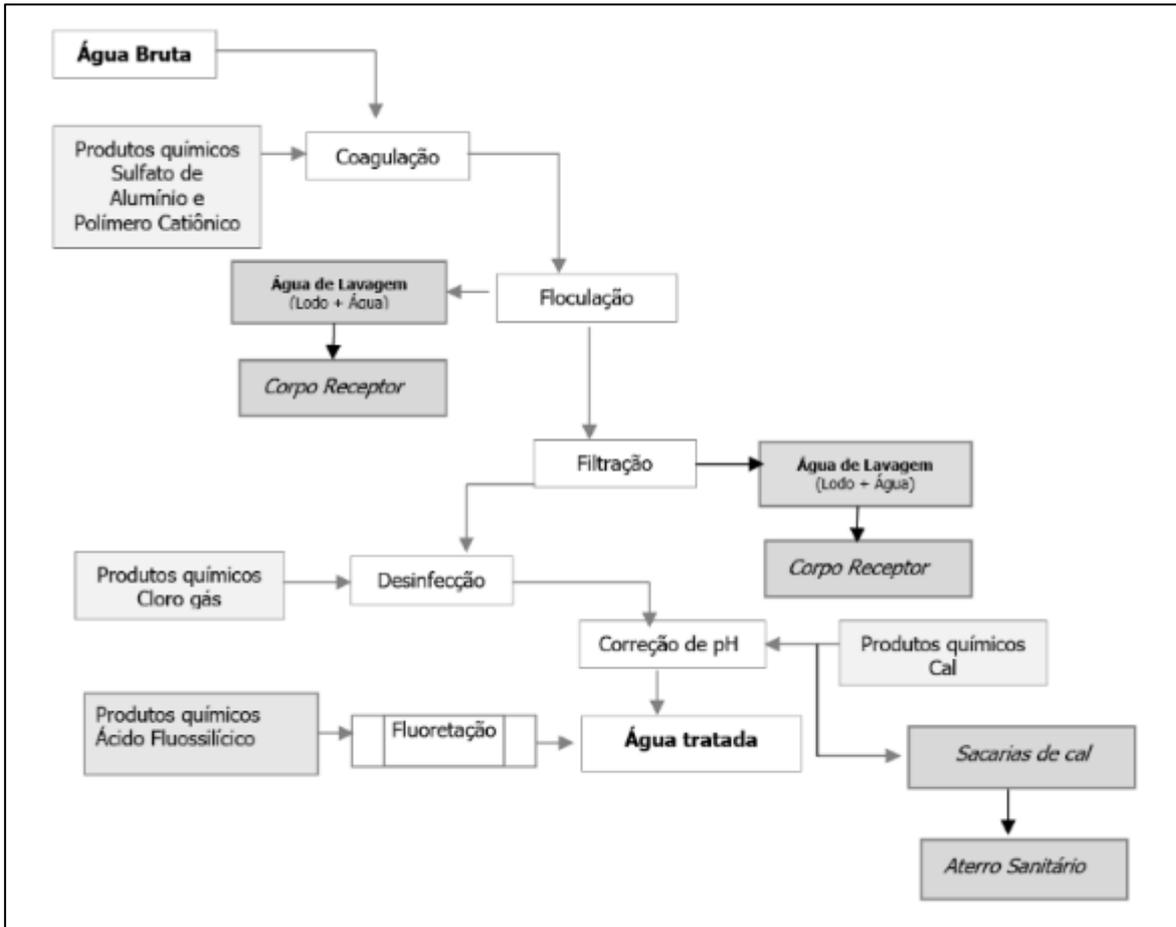
**Figura 7** – Etapas do tratamento da água bruta na ETA de Vale Esperança - Nova, resíduos gerados e sua destinação final.

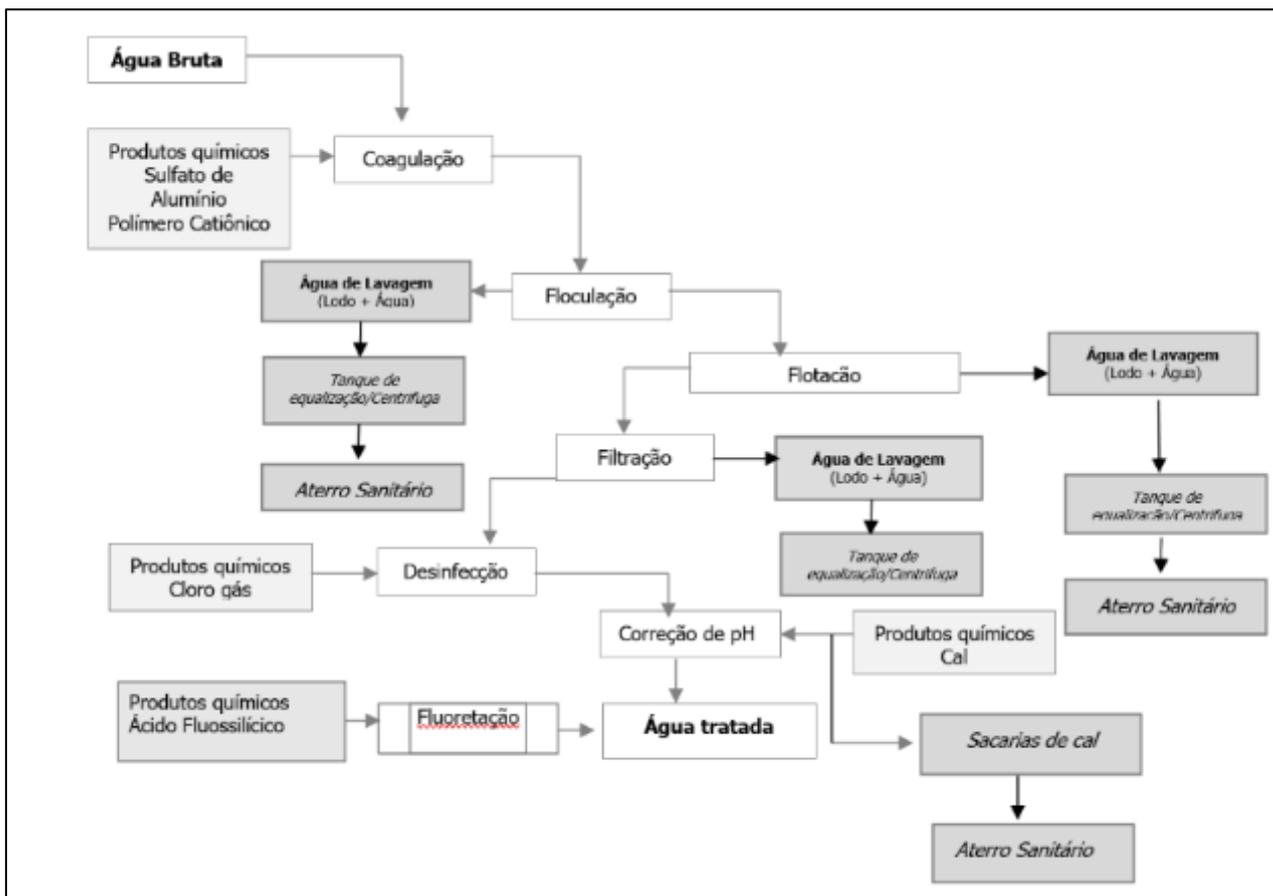
**Figura 8** – Etapas do tratamento da água bruta na ETA Caçaroca, resíduos gerados e sua destinação final.

A Figura 8 apresenta as etapas do tratamento da água, os pontos geradores de resíduos e destinação final da ETA de Caçaroca.

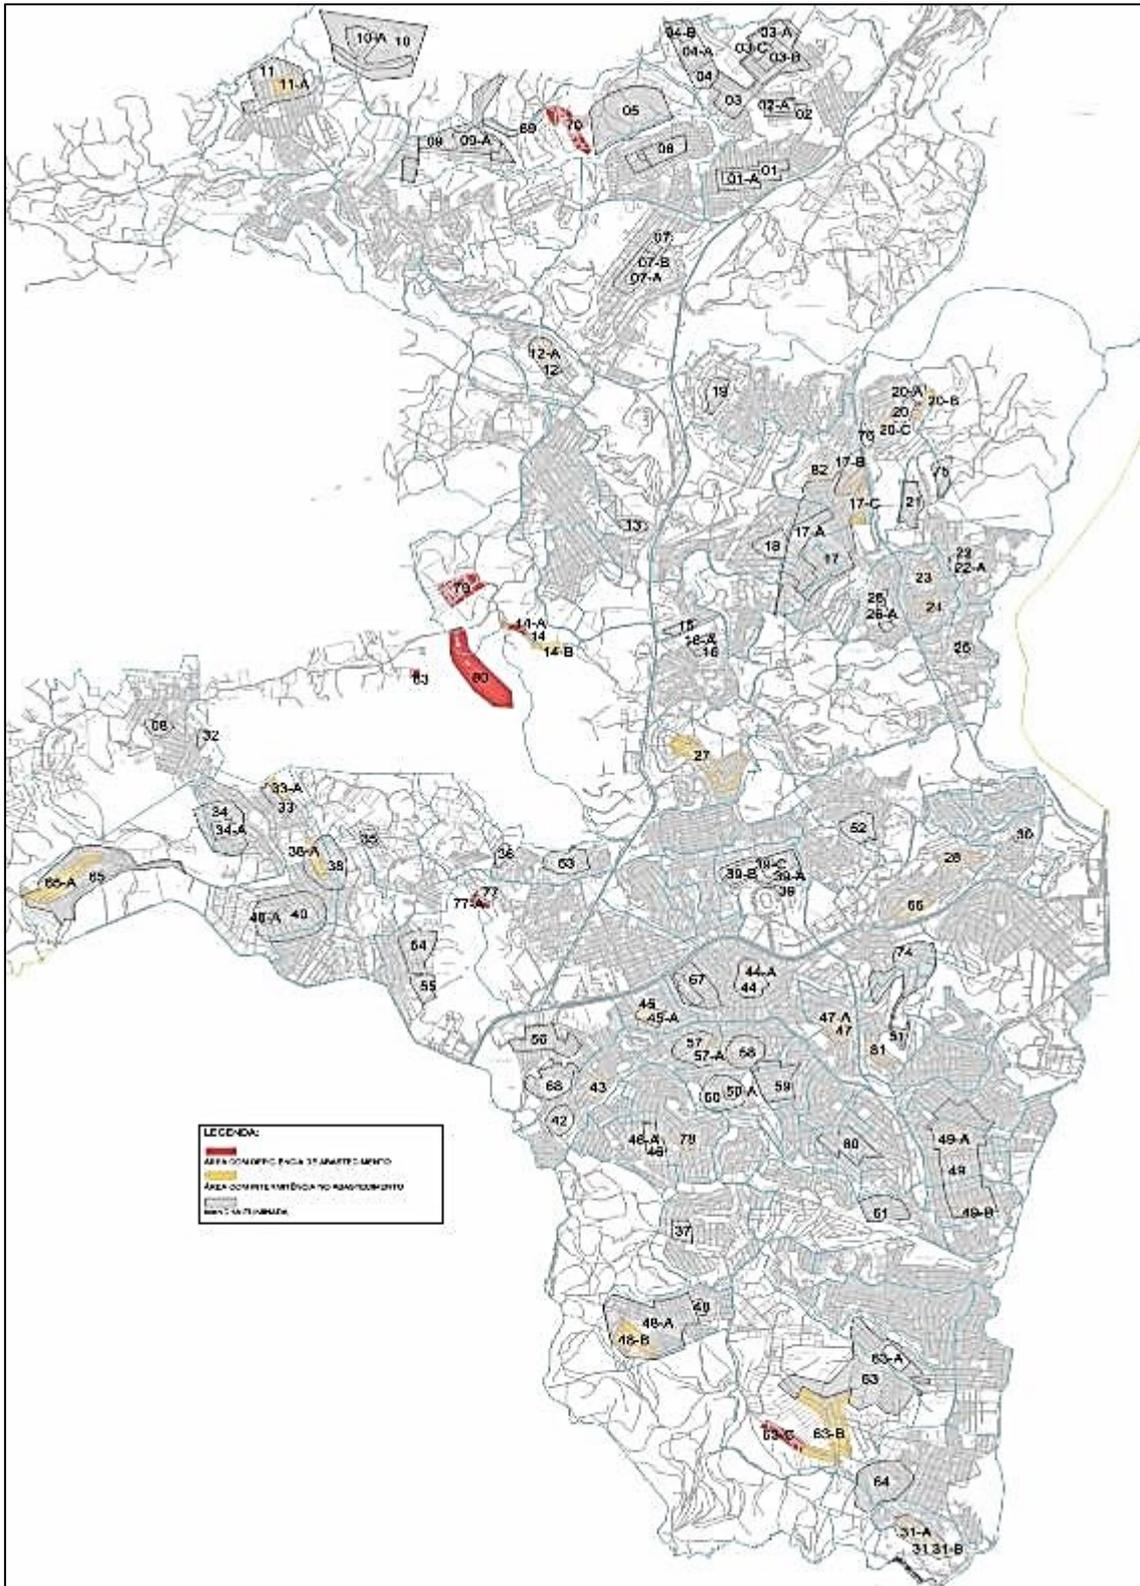
Figura 11 – Mapa áreas críticas de abastecimento de Cariacica.

<b>ÁREAS CRÍTICAS DE ABASTECIMENTO DE CARIACICA</b>					
<b>ITEM</b>	<b>BAIRRO</b>	<b>CLASSIFICAÇÃO</b>	<b>ITEM</b>	<b>BAIRRO</b>	<b>CLASSIFICAÇÃO</b>
1	PROLAR	INTERMITENCIA	20	CAMPINA GRANDE	INTERMITENCIA
2	SANTA LUZIA	INTERMITENCIA	21	SÃO GERALDO	INTERMITENCIA
3	CANGAIBA	INTERMITENCIA	22	SÃO GERALDO	INTERMITENCIA
4	CANGAIBA	DEFICIENCIA	23	PADRE GABRIEL	INTERMITENCIA

5	CANGAIBA	INTERMITENCIA	24	VISTA MAR	INTERMITENCIA
<b>ÁREAS CRÍTICAS DE ABASTECIMENTO DE CARIACICA</b>					
6	FLEXAL I	INTERMITENCIA	25	BANDEIRANTES	INTERMITENCIA
7	NOVA CANAA	INTERMITENCIA	26	CRUZEIRO DO SUL	INTERMITENCIA
8	NOVA CANAA	INTERMITENCIA	27	ALZIRA RAMOS	INTERMITENCIA
9	PRESIDENTE MEDICE	INTERMITENCIA	28	ALZIRA RAMOS	DEFICIENCIA
10	PRESIDENTE MEDICE	INTERMITENCIA	29	NOVA CAMPO GRANDE	INTERMITENCIA
11	NOVA VALVERDE	INTERMITENCIA	30	ALTO LAGE	INTERMITENCIA
12	ALTO LAGE	INTERMITENCIA	31	VILA MERLO	DEFICIENCIA
13	VISTA LINDA	INTERMITENCIA	32	VILA INDEPENDENCIA	DEFICIENCIA
14	VISTA LINDA	INTERMITENCIA	33	SANTA BARBARA	INTERMITENCIA
15	VALE DOS REIS	INTERMITENCIA	34	CANGAIBA	DEFICIENCIA
16	VALE DOS REIS	INTERMITENCIA	35	CANGAIBA	DEFICIENCIA
17	SANTO ANDRE	INTERMITENCIA	36	SÃO CONRADO	INTERMITENCIA
18	CAMPO GRANDE	INTERMITENCIA	37	FLEXAL I	INTERMITENCIA
19	VILA PALESTINA	INTERMITENCIA	38	CANGAIBA	DEFICIENCIA

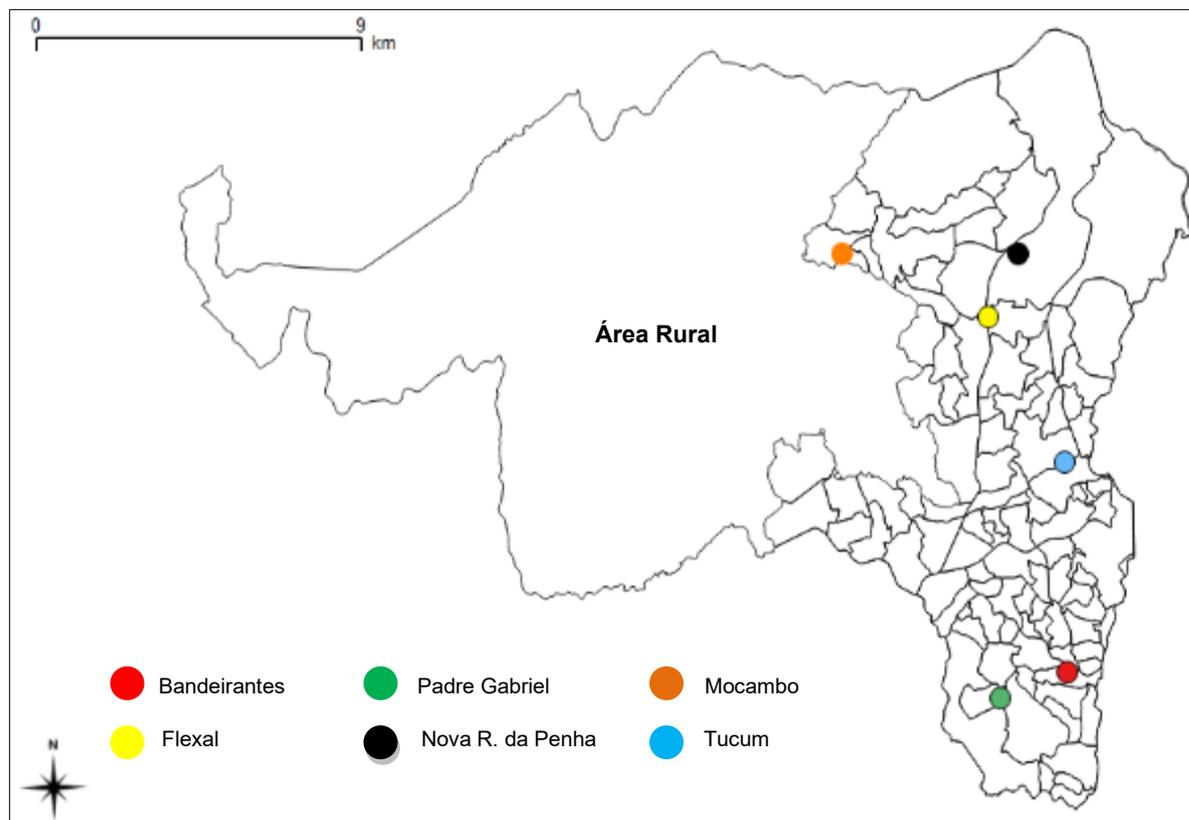
**Figura 33** — ETE's ativas sob responsabilidade da concessionária CESAN no município de Cariacica.

Além destas citadas na Figura 33, há também o SES de Cariacica Sede, porém, este sistema ainda não se encontra em operação. A respeito dessas ETE's desativadas pela CESAN, o esgoto que anteriormente era tratado na ETE Jardim Botânico está sendo direcionado para ETE Bandeirantes, por meio da EEEB Jardim de Alah e EEEB CC01-Cordovil. Com a desativação da ETE de Campo Verde o esgoto bruto está sendo conduzido para a ETE Flexal, por meio da EEEB campo Verde e EEEB Porto Belo, conforme ilustra Figuras 34 e 35.

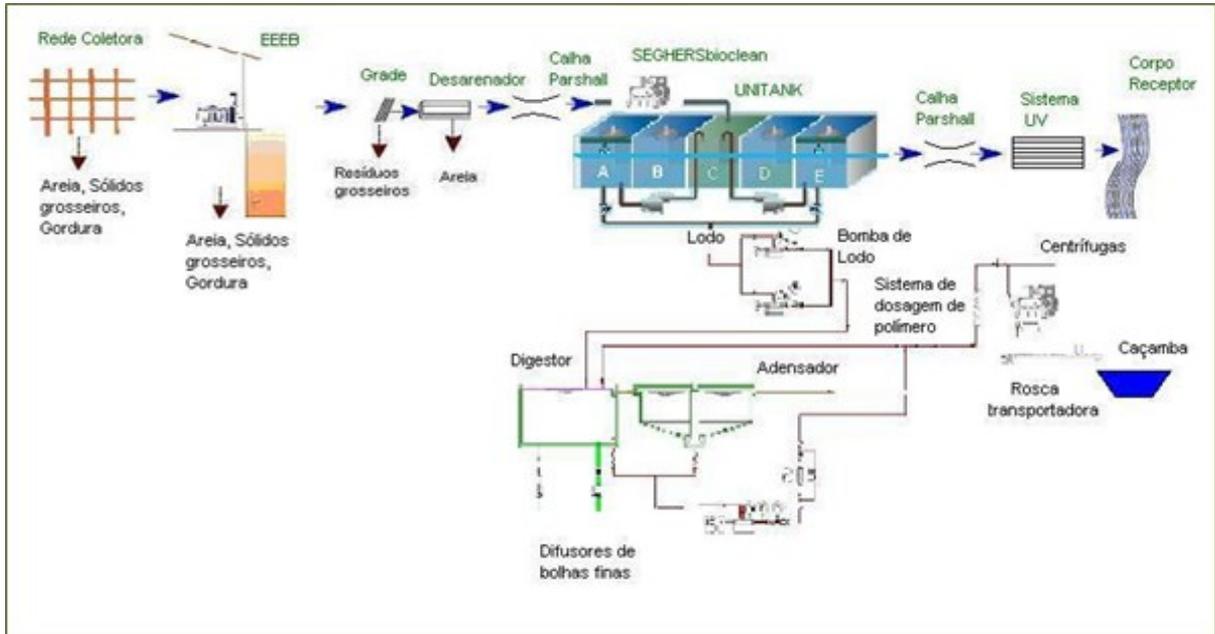
Esta ETE possui as seguintes unidades: Grade grossa manual, Grade mecanizada, Caixa de areia (desarenador), Rosca transportadora, Unitank, Digestor de lodos, Adensador de lodos, Sistema de dosagem de polímero, Centrífuga, Sopradores, Ultravioleta, Sistema de controle de odores – “Bioclean”, Sistema de fornecimento de água de reuso, Emissário de efluente tratado (Figura 37).

**Figura 37** – Unidades da ETE Bandeirantes.

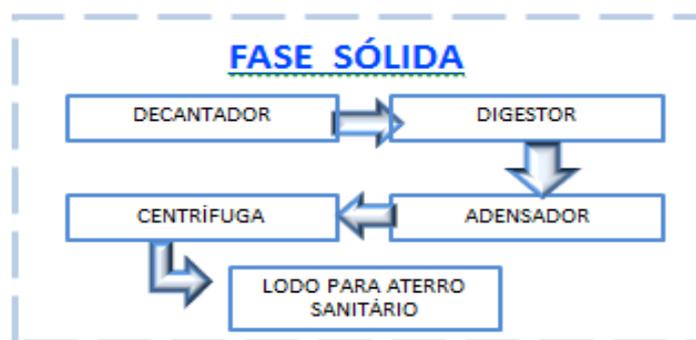
Parte do lodo, assim que separado da fase líquida, também passa por tratamento (Figura 39).

**Figura 39** – Fluxograma de tratamento de esgoto contemplando a fase sólida.

Conforme Figura 39, o lodo que não é aproveitado no sistema Unitank é direcionado para três unidades subsequentes: digestor, adensador e centrífuga (Quadro 12).

Unidade	Objetivo
Decantador	Sedimentação do lodo. Separação de fases líquida e sólida (lodo).
Digestor	Estabilização de matéria orgânica e geração de energia elétrica
Adensador	Redução do volume do lodo
Centrífuga	Desidratação do lodo

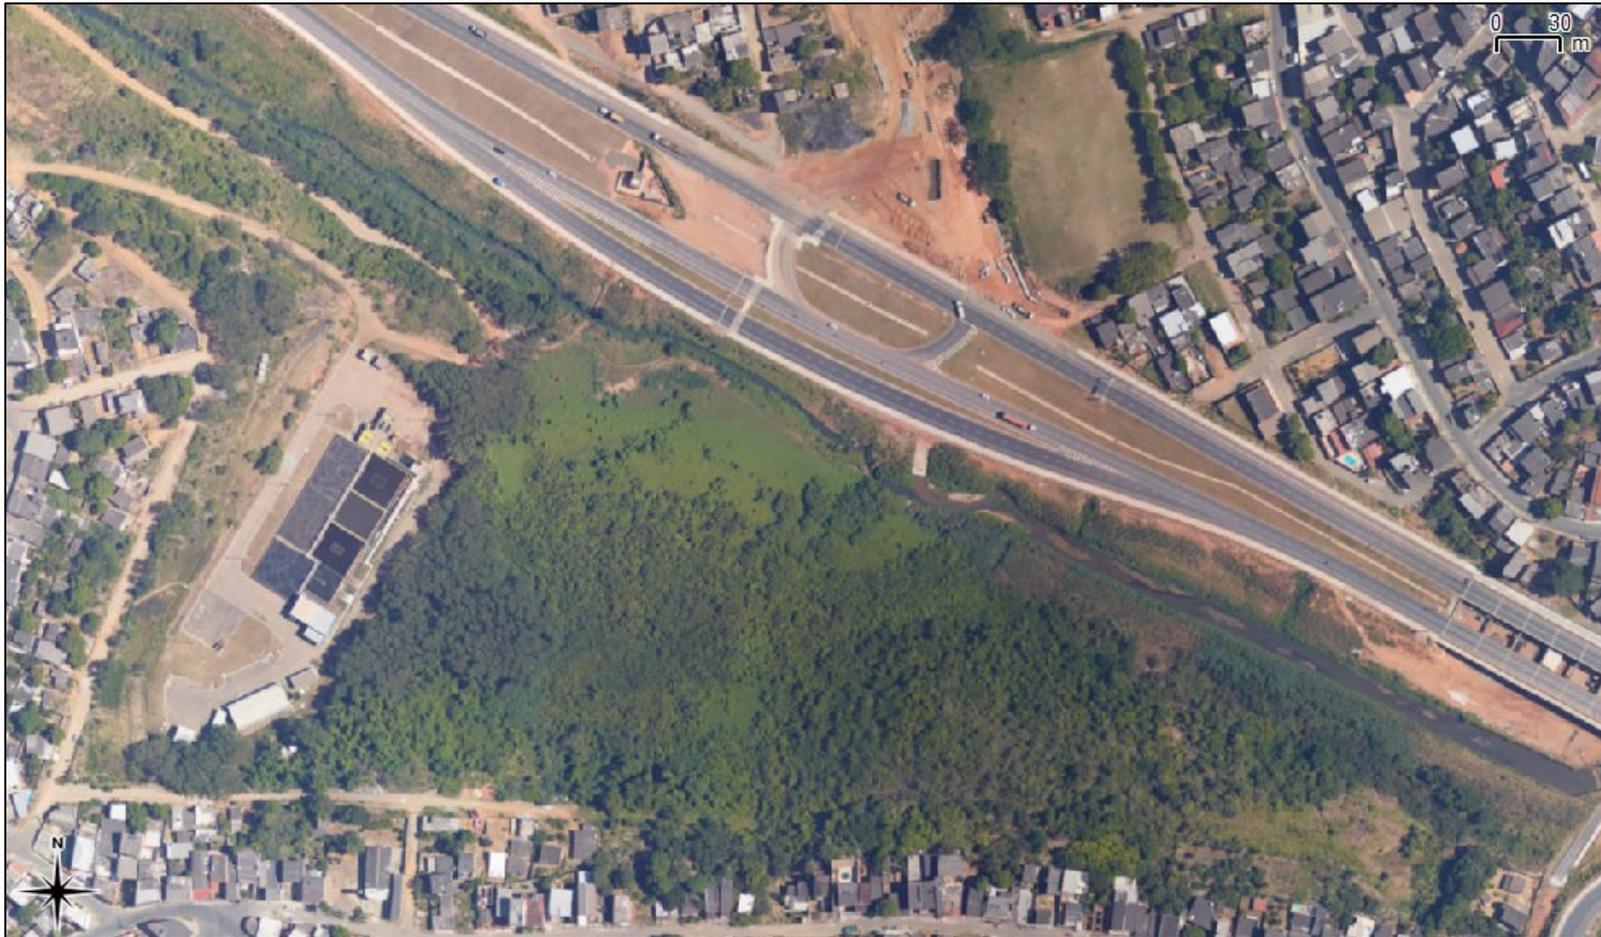
Corroborando com o Quadro 14, além da ETE Bandeirantes, é mostrado também na Figura 54 o ponto de lançamento de esgoto tratado no corpo receptor (Córrego Campo Grande – Bacia Hidrográfica do Jucu).

**Figura 54** – Ponto de lançamento de esgoto tratado na ETE Bandeirantes.

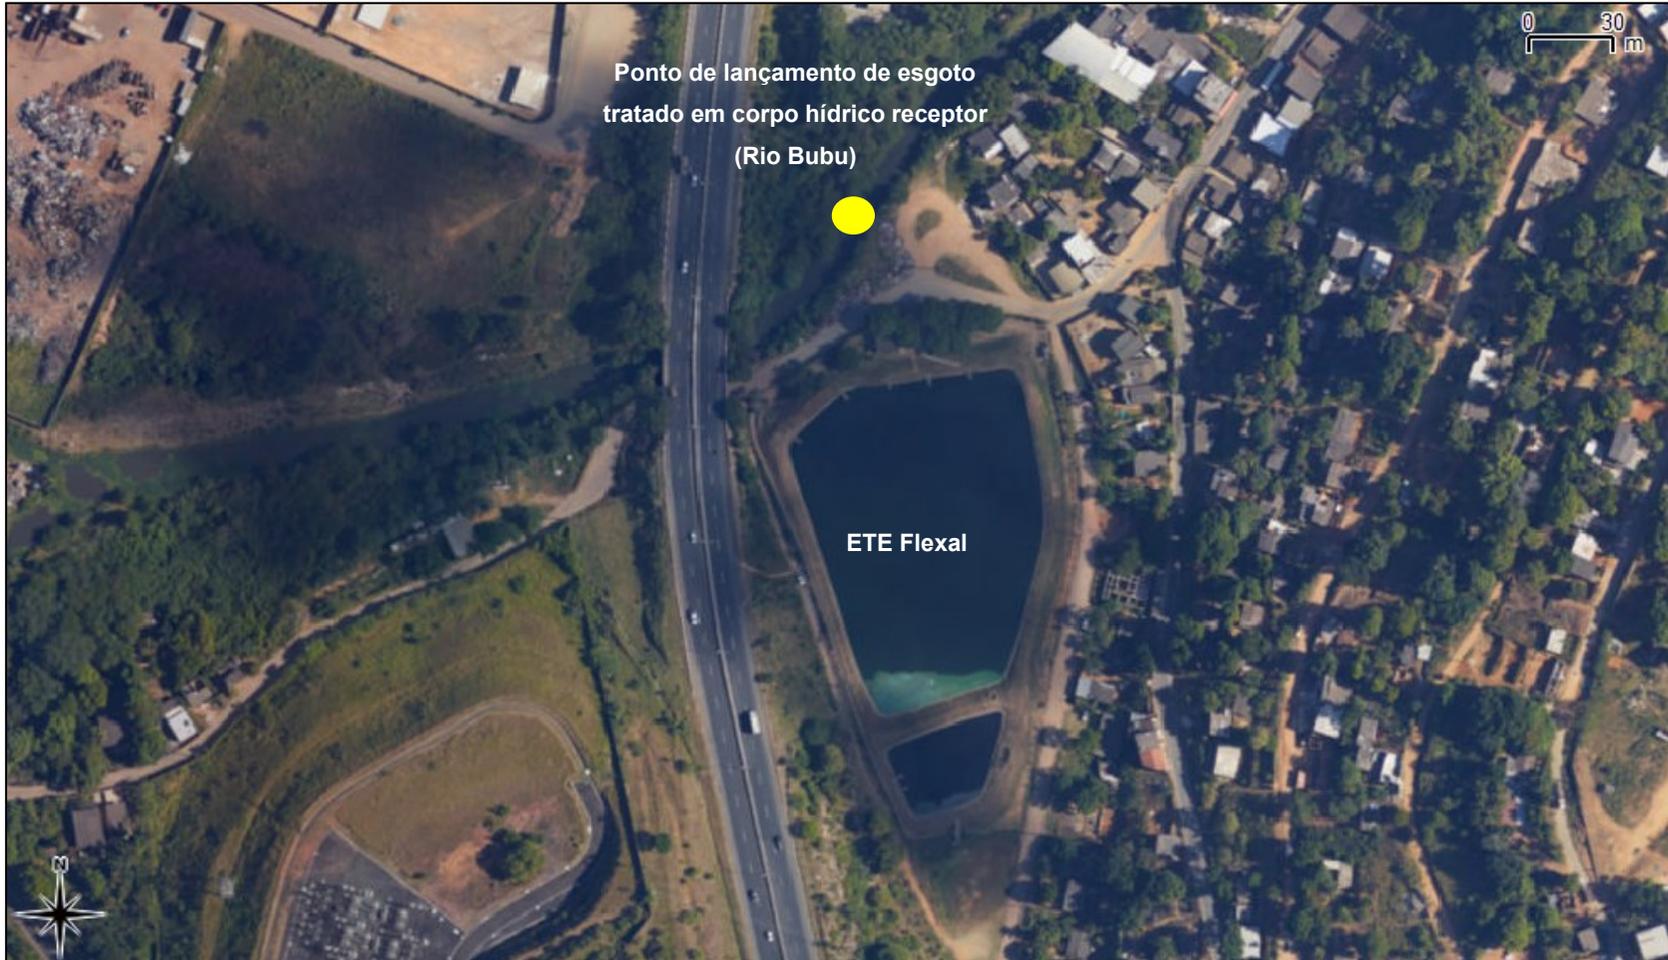
Em concordância com o Quadro 20, além da ETE Flexal, é mostrado também na Figura 66 o ponto de lançamento de esgoto tratado no corpo receptor (Rio Bubu).

**Figura 66** – Ponto de lançamento de esgoto tratado na ETE Flexal.

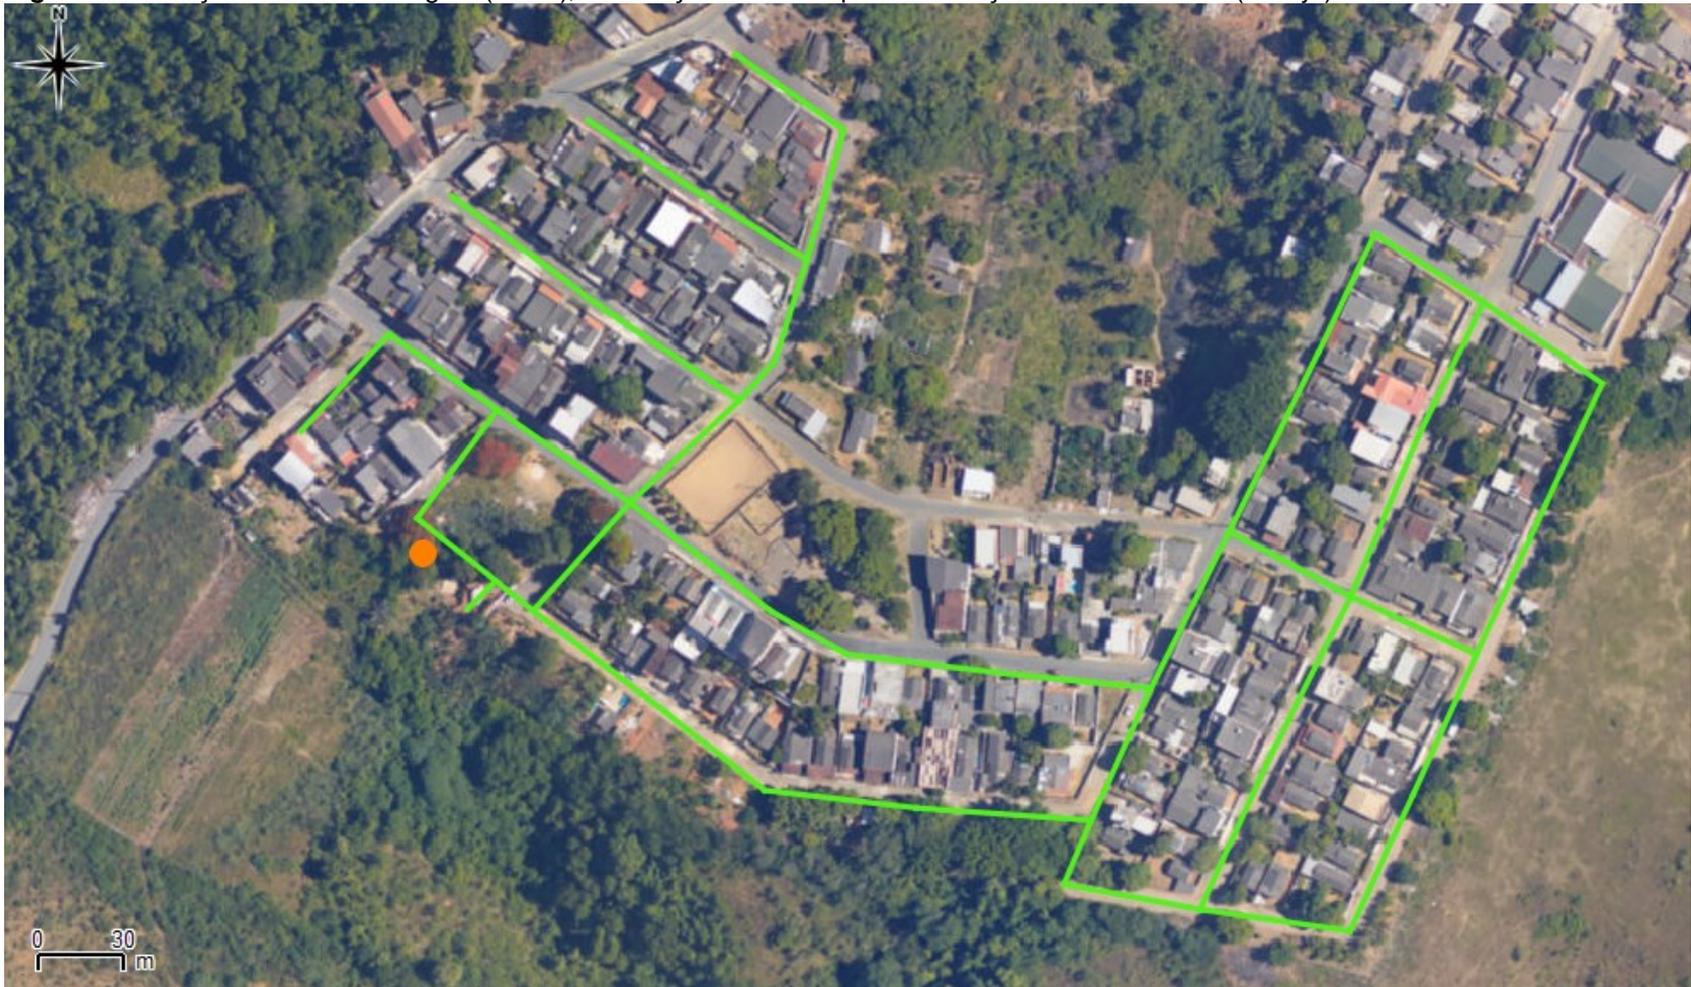
**Figura 71** – Traçado da rede de esgoto (verde), localização da ETE e ponto de lançamento de efluente (laranja) tratado do sistema Mocambo.

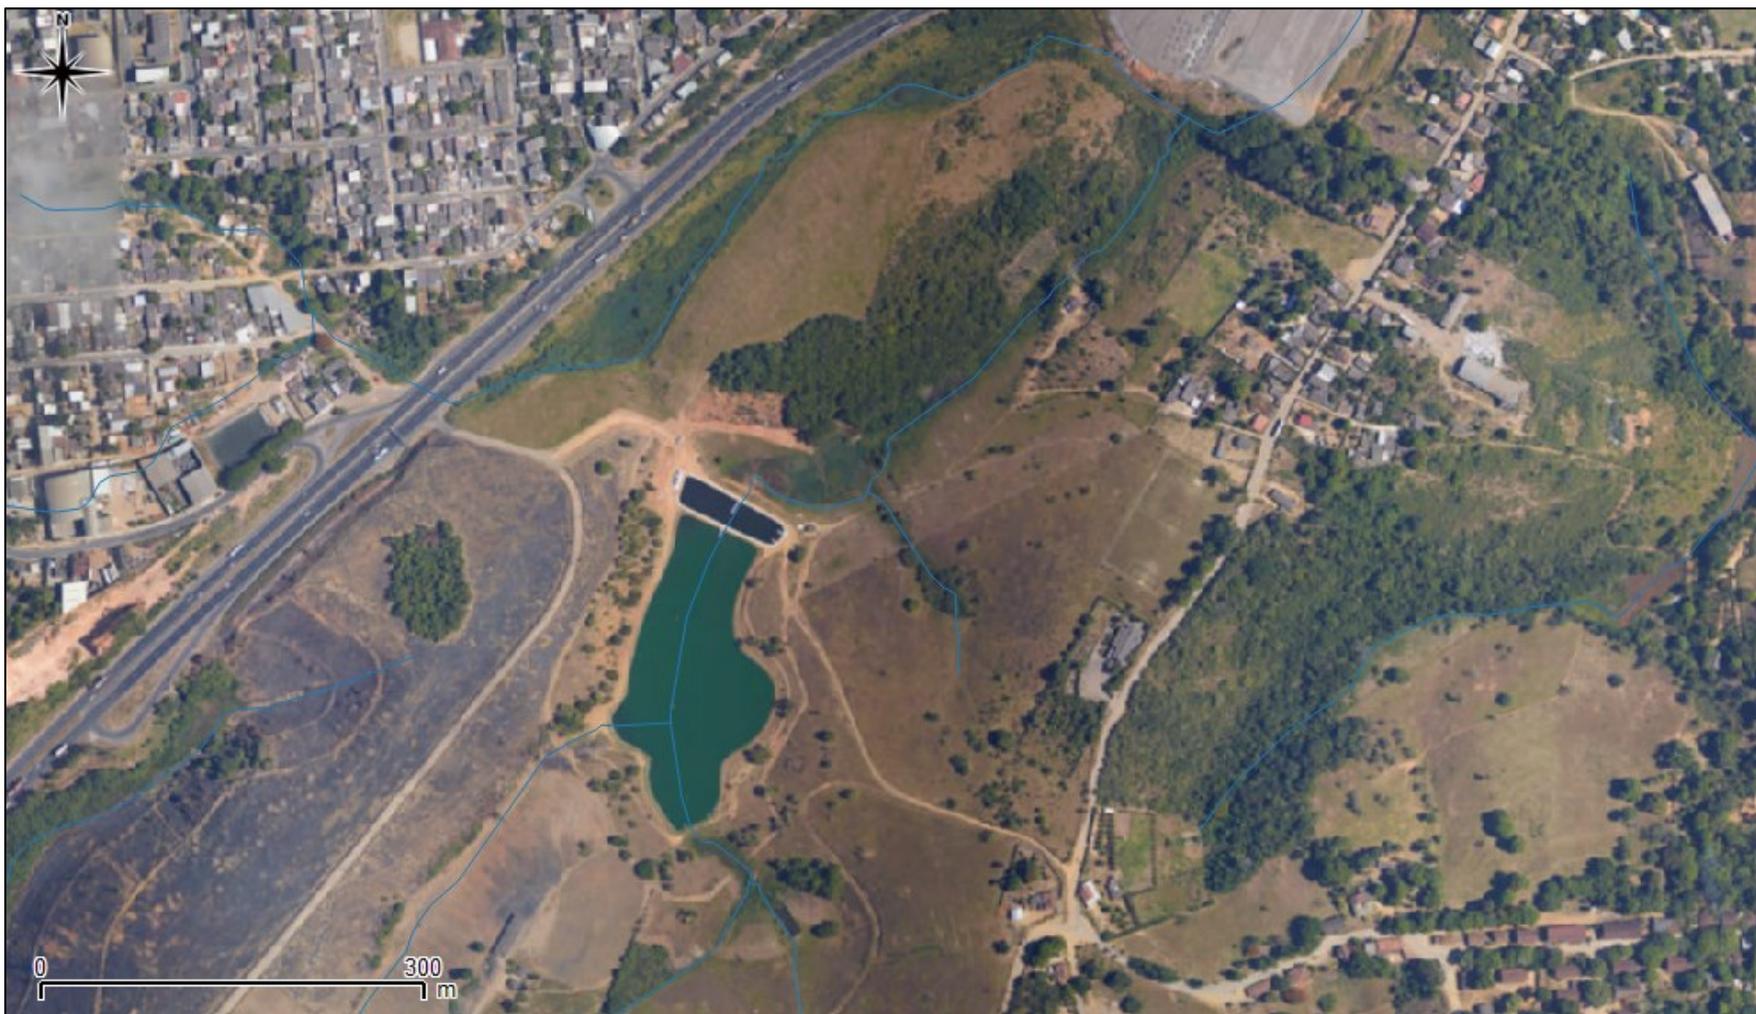
Em concordância com o Quadro 25, além da ETE Nova Rosa da Penha, é mostrado também na Figura 77 o ponto de lançamento de esgoto tratado no corpo receptor (Afluente Córrego Vasco Coutinho).

**Figura 77** – Ponto de lançamento de esgoto tratado na ETE Nova Rosa da Penha.

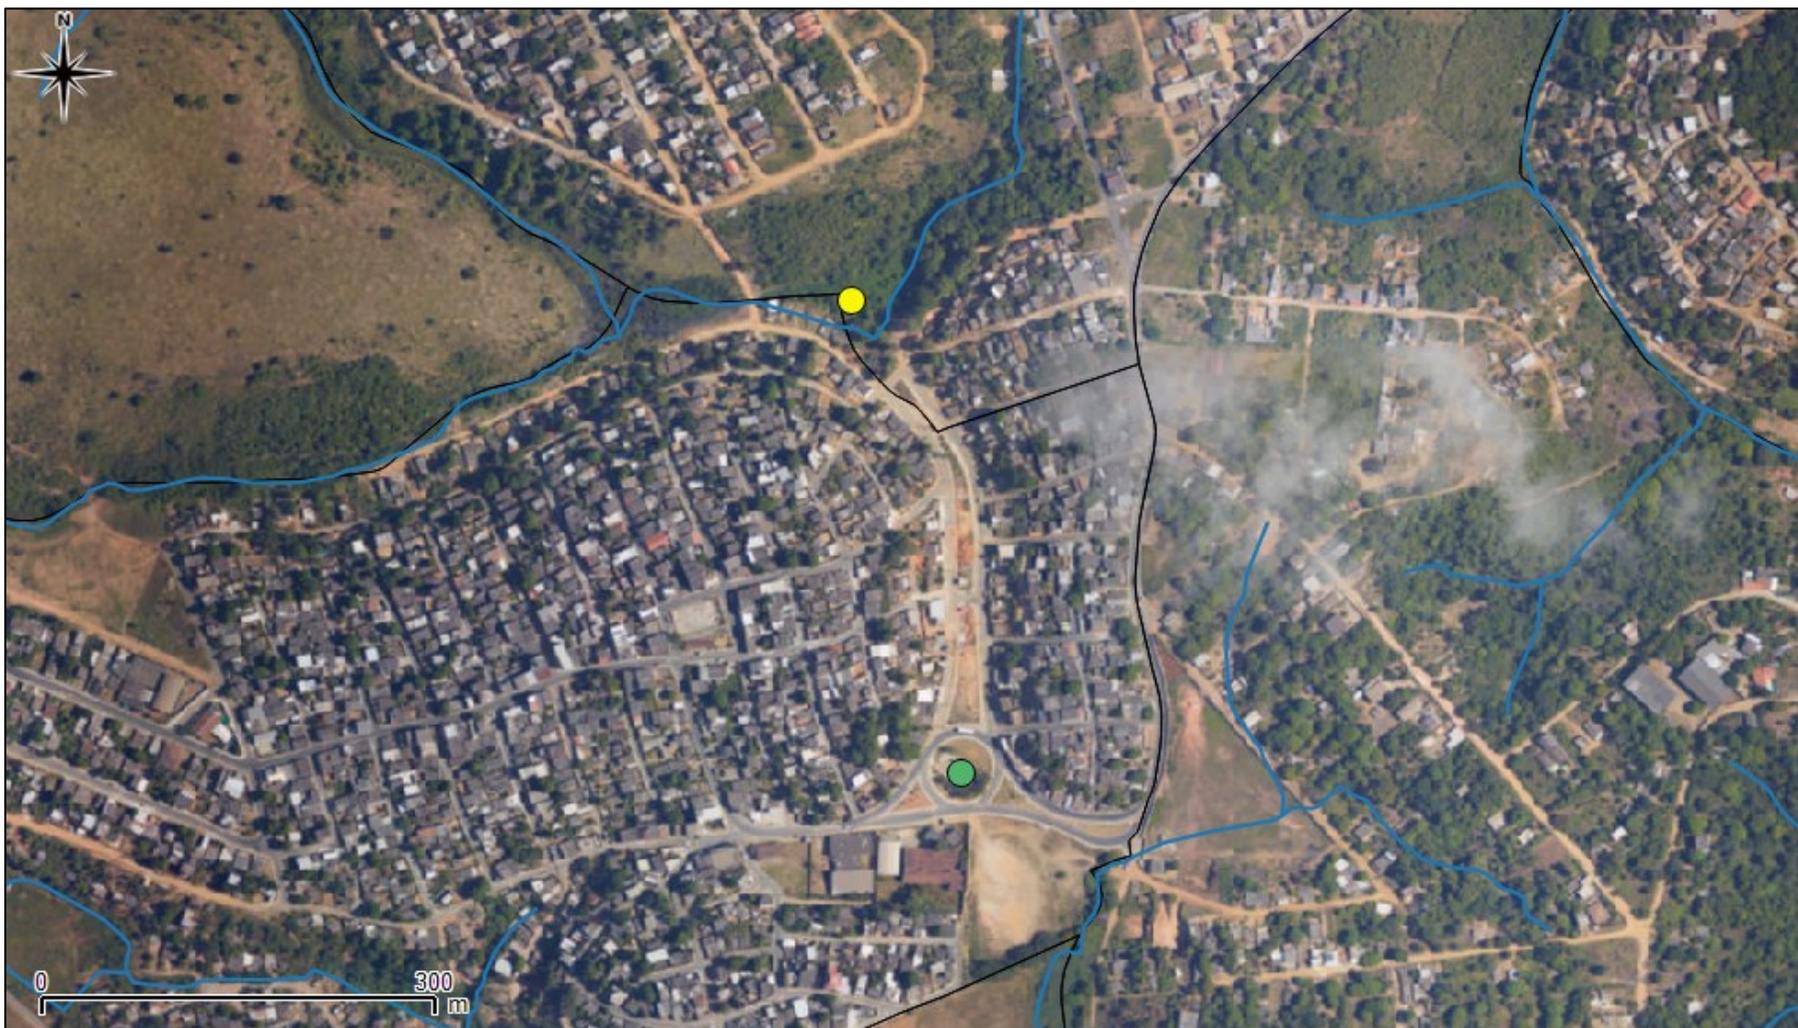
**Figura 85** — Ponto de lançamento de esgoto tratado na ETE Padre Gabriel (Afluente do Córreo Campo Grande).

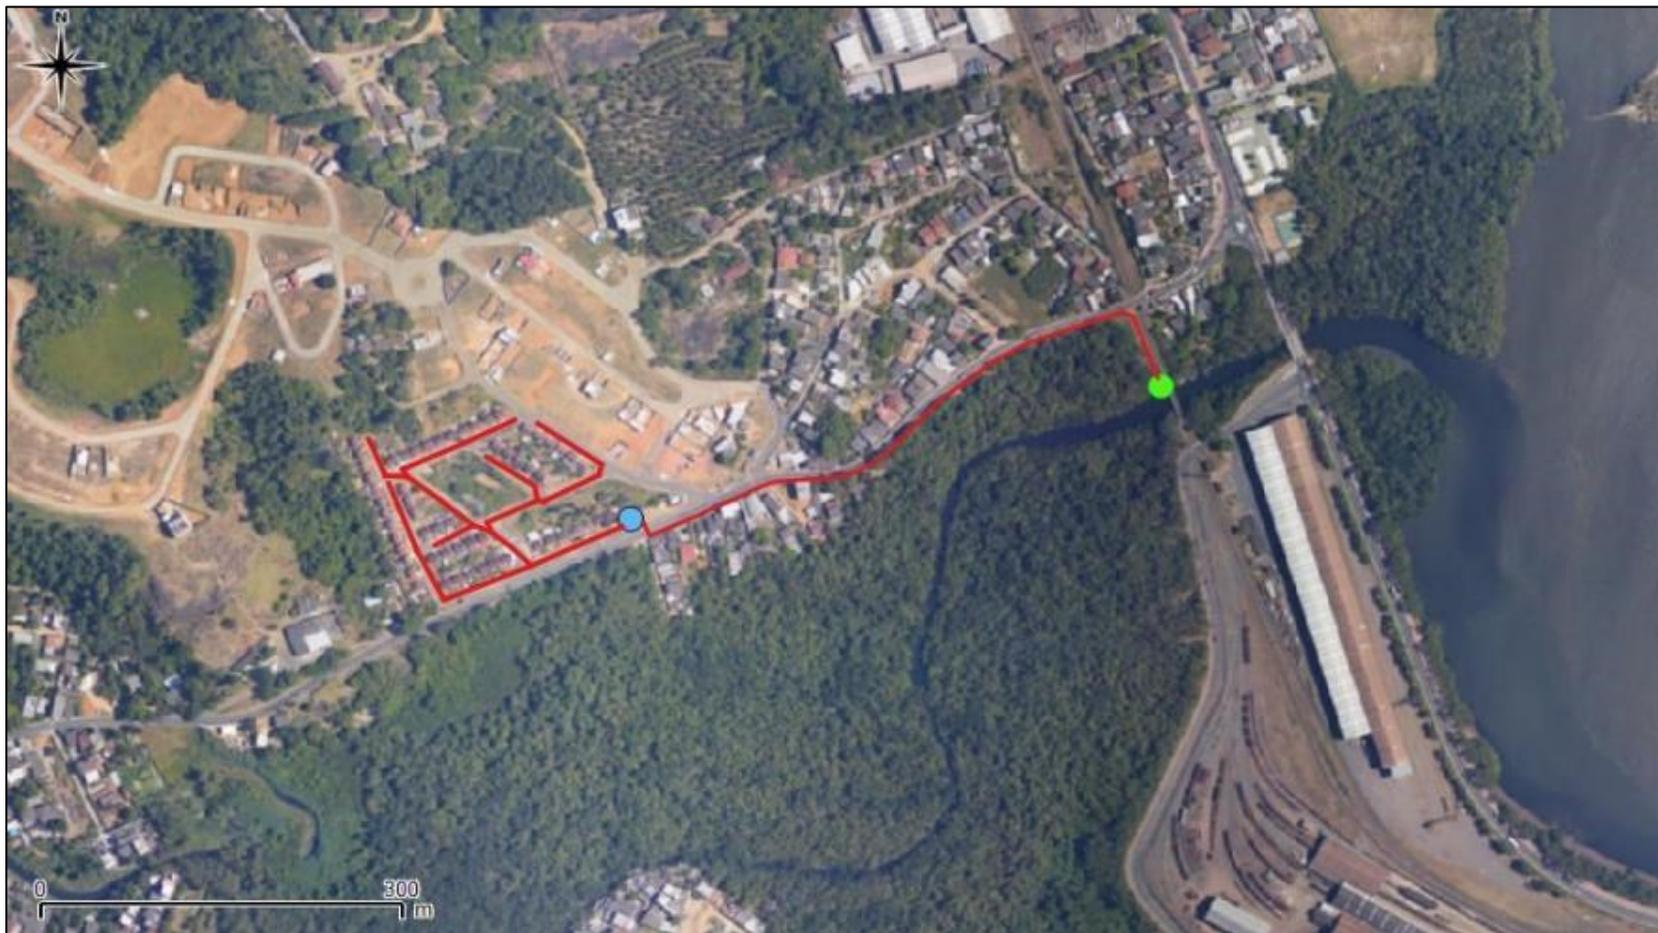
**Figura 89** – Ponto de lançamento de esgoto tratado na ETE Vila Oásis (Córrego Piranema).

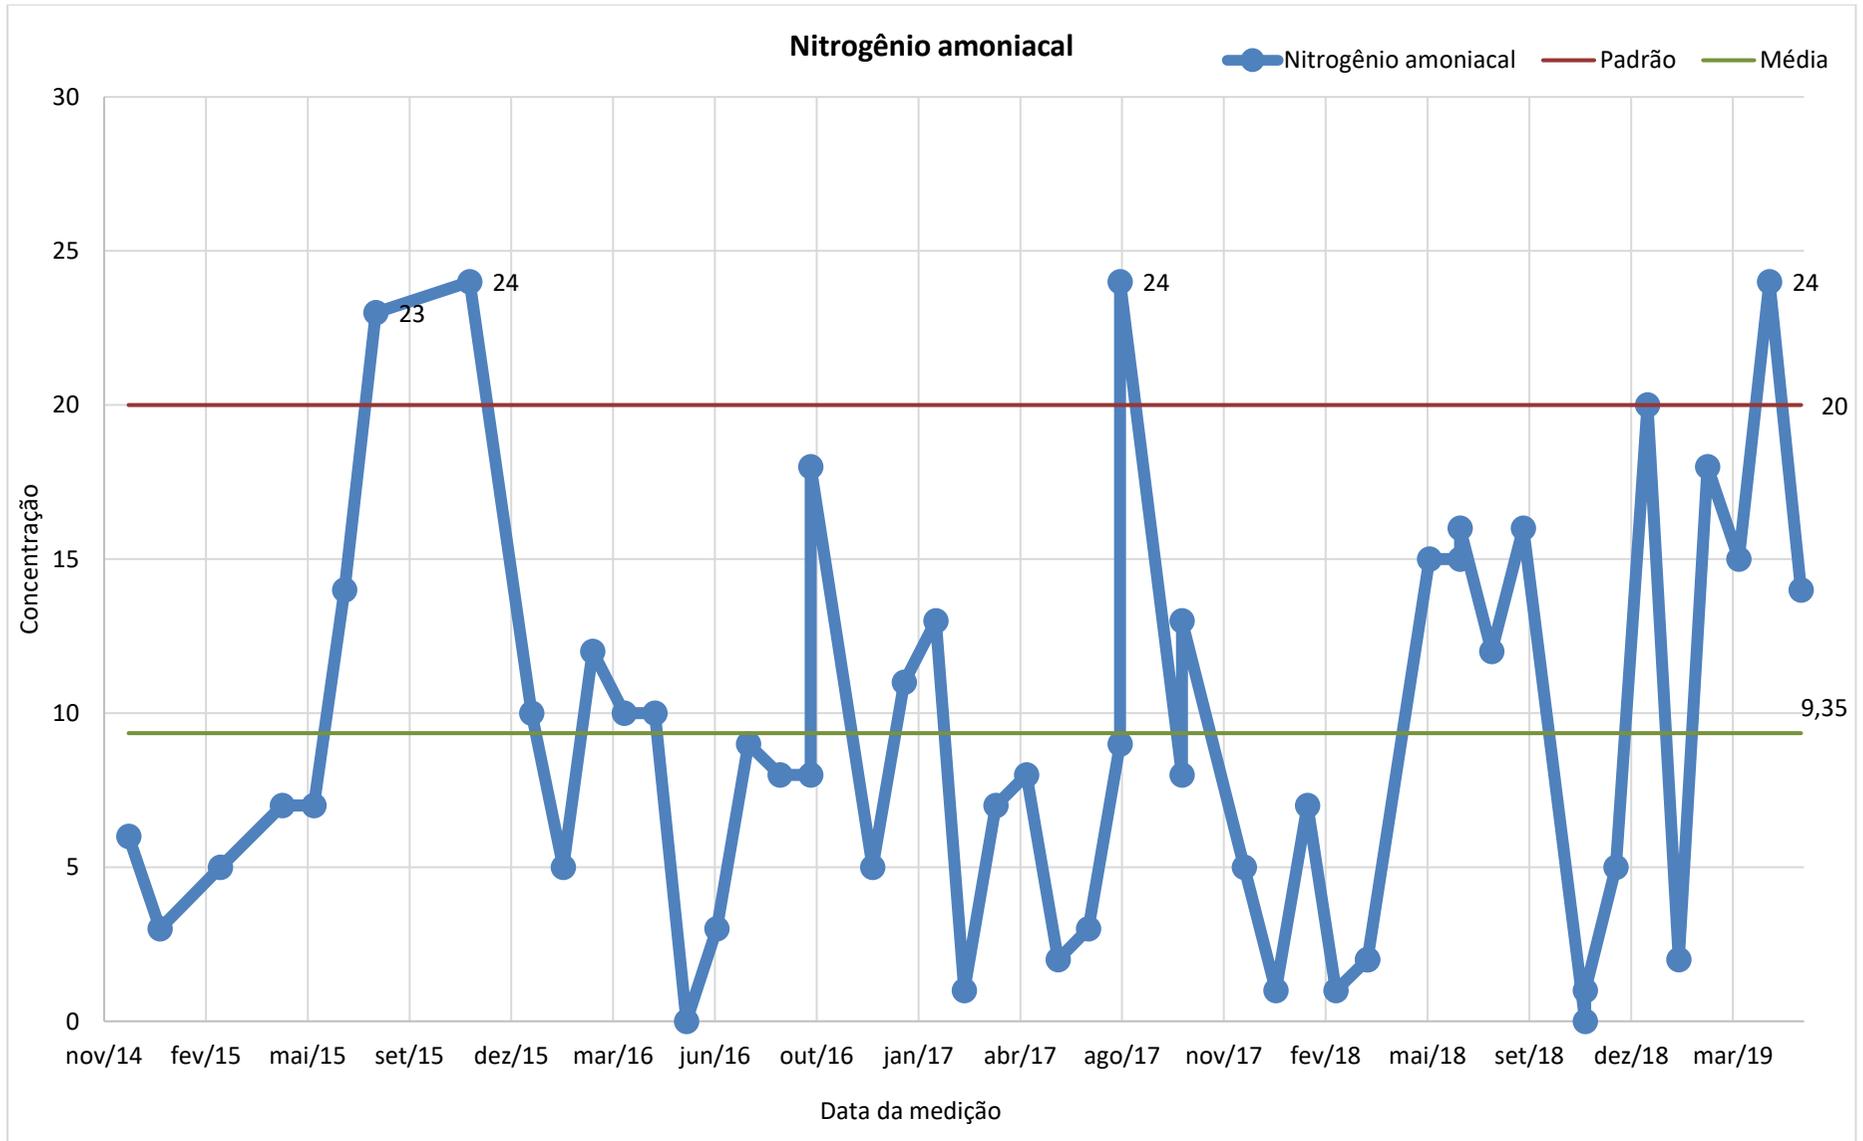
Gráfico 1 - Concentração de Nitrogênio Amoniacal (N-NH<sub>4</sub>) do efluente tratado da ETE Bandeirantes.
