**PREFEITURA MUNICIPAL DE CARIACICA  
SECRETARIA MUNICIPAL DE DESENVOLVIMENTO DA  
CIDADE E MEIO AMBIENTE**

**PLANO MUNICIPAL DE SANEAMENTO BÁSICO  
EIXOS ÁGUA E ESGOTO**

**CARIACICA- ES  
2022**

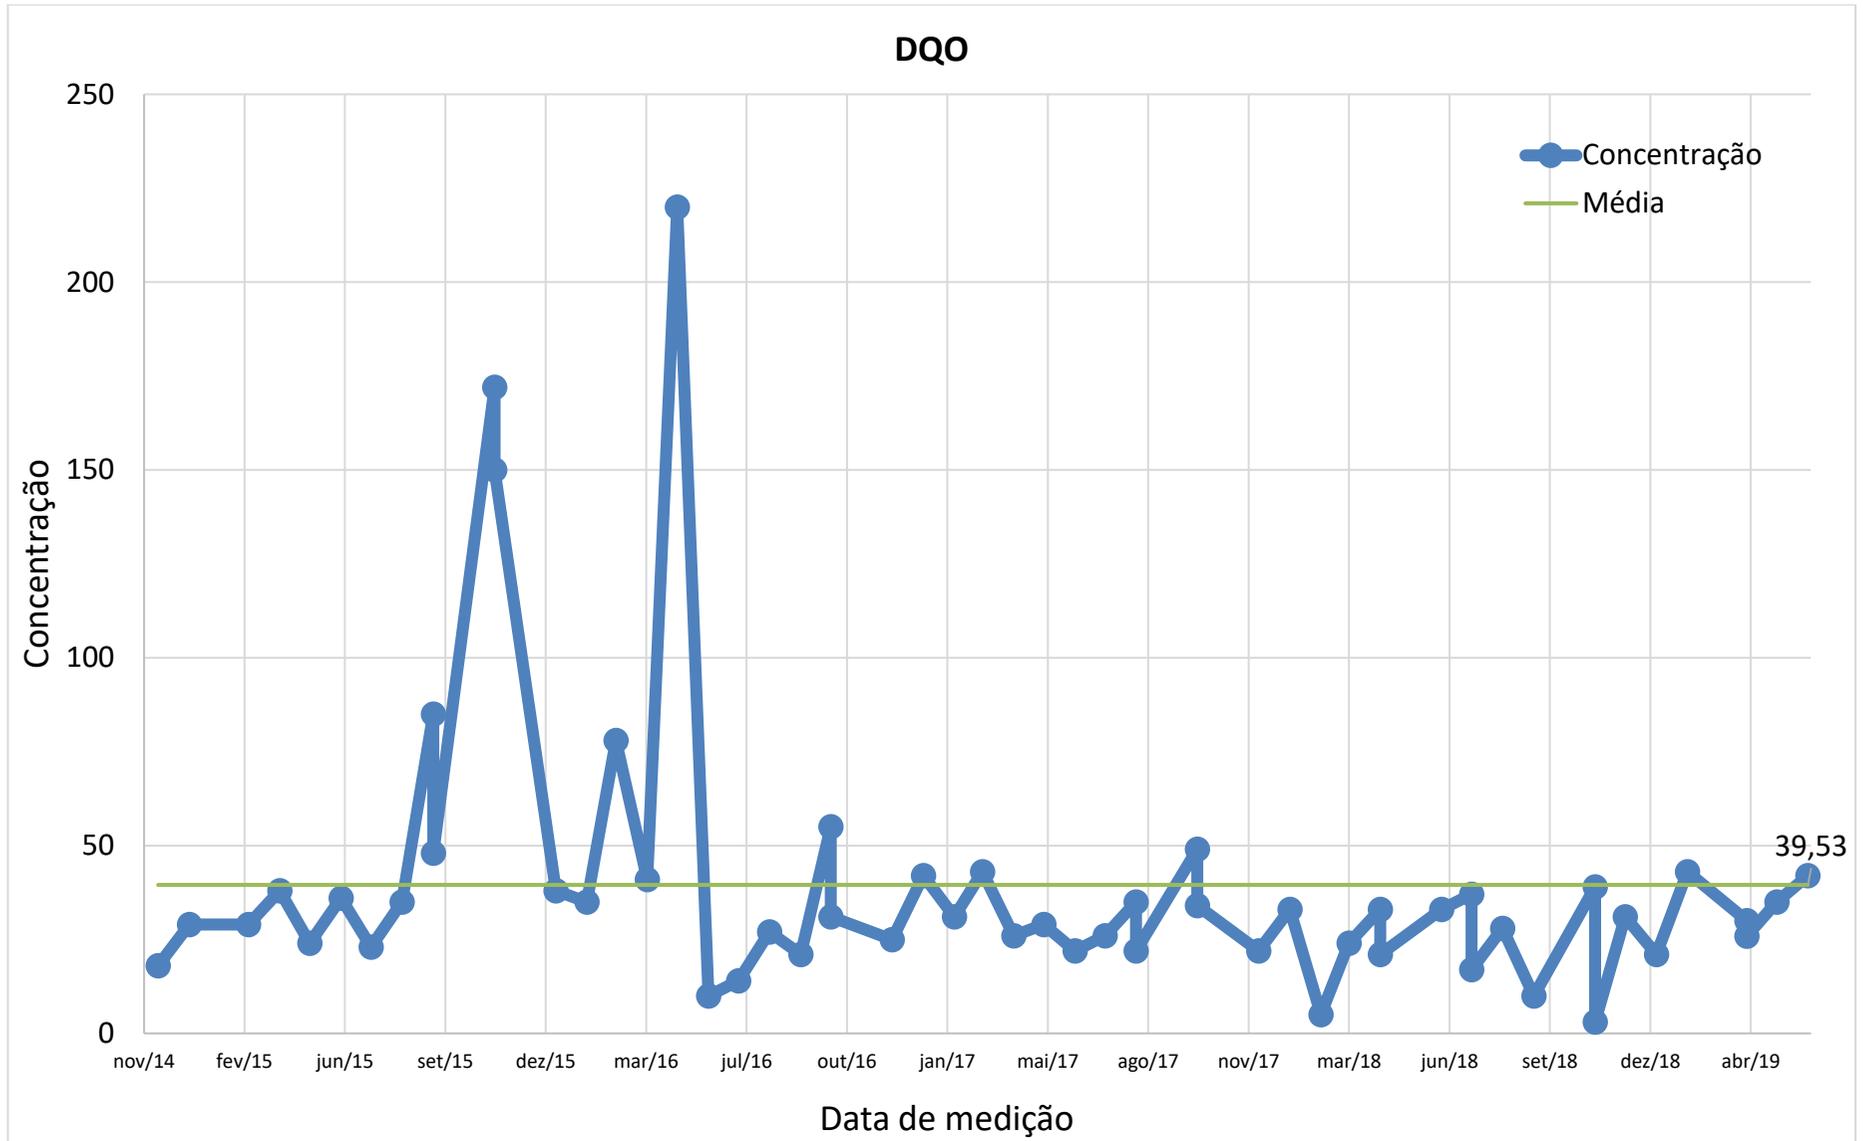
Gráfico 4 - Concentração de DQO (Demanda Química de Oxigênio) do efluente tratado da ETE Bandeirantes.

✓ A **Demanda Química de Oxigênio (DQO)** corresponde à quantidade de oxigênio necessária para oxidar a fração biodegradável e a fração inerte da matéria orgânica do despejo (dissolvida e em suspensão). A concentração média em 55 amostras de DQO do efluente tratado foi quantificada com valor de 40 mg/L com desvio padrão de 38 mg/L, variando de 3 a 220 mg/L (Anexo I – DQO – Gráfico 4). Sobre a eficiência de remoção deste parâmetro, o desempenho da ETE Bandeirantes obteve média de 90% com desvio padrão de 14%, variando de 0 a 99% neste critério.

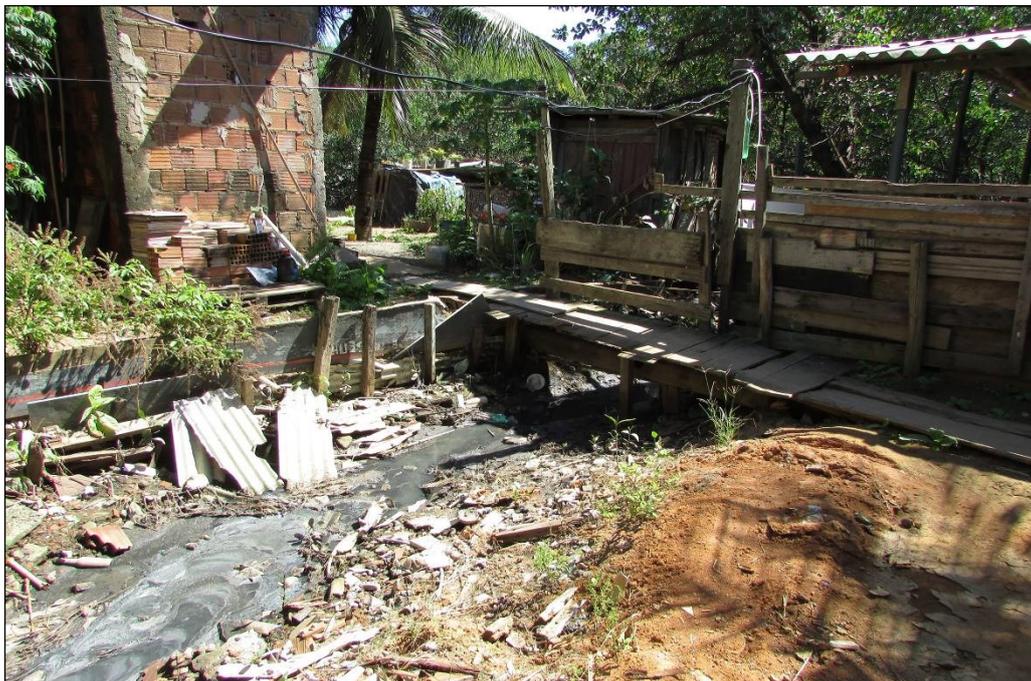
**Foto 03** – Imagem de um pontilhão sobre o Rio Itanguá com evidente aterro irregular promovendo o estreitamento da calha do rio.

O que ocorre, por vezes, é que a falta de saneamento básico acaba aumentando a pressão sobre os cursos hídricos que passam pelas regiões com alto índice de urbanização e o rio acaba se tornando um meio de dispersão de efluentes e rejeitos das mais diversas naturezas. Um exemplo a ser citado é a Bacia do Rio Itanguá e uma de suas nascentes (bairro Serra do Anil, desse ponto de nascente até a sua foz, há uma pressão antrópica forte em relação a ocupação das margens e despejo de esgoto não tratado, tornando esse corpo hídrico totalmente degradado (Fotos 1 e 2 do Anexo II). Em Cariacica, ainda há situações semelhantes a essas citadas acima, podendo destacar: Córregos Campo Grande, Vasco Coutinho e Rio Bubu (Foto 3 do Anexo II).

A cidade de Cariacica possui malha urbana bem desenvolvida, traçada por rodovias estaduais e federais, que fazem a interligação com as cidades vizinhas da Região Metropolitana, aglomerando uma grande quantidade de pessoas em sua área. A rede hidrográfica da cidade também é extensa e grande parte dos rios está na área urbana, em situação avançada em relação à degradação ambiental, caracterizados pelo despejo de esgoto sem tratamento (águas escuras, turvas, sujas, tendo mau cheiro e com presença de lixo - Foto 3 do Anexo II). Neste cenário, Rios como o Bubu,

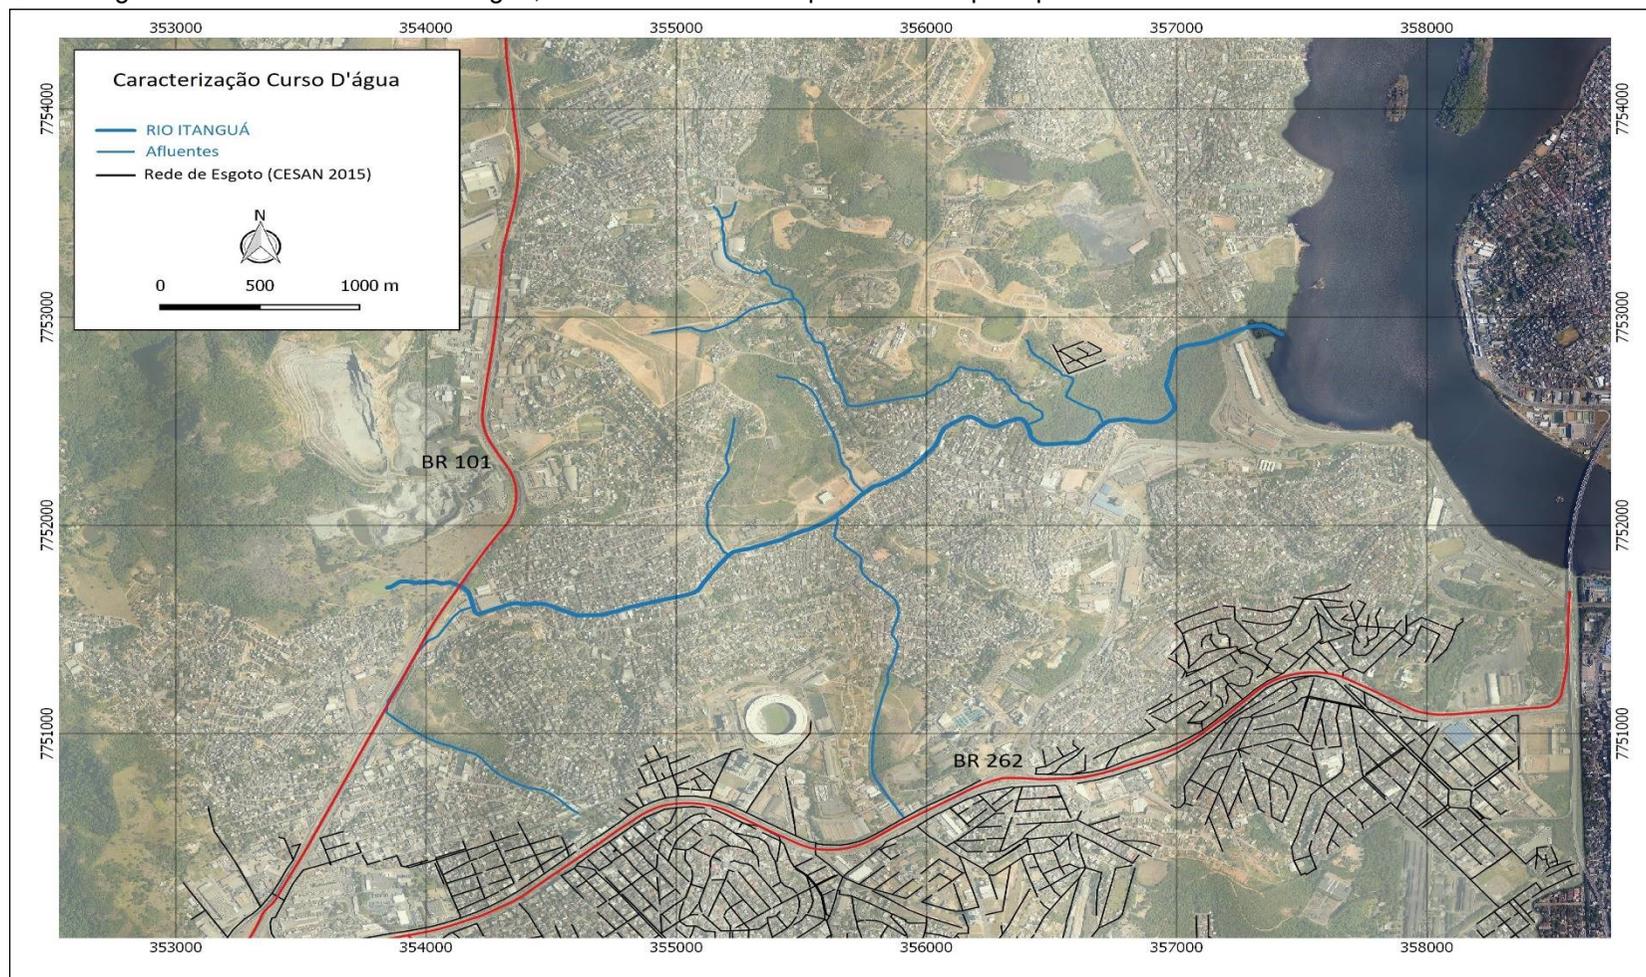
**Figura 02** – Imagem aérea da Bacia do Rio Itanguá, demonstrando a forte pressão antrópica que ele sofre devido à falta de saneamento básico da região.

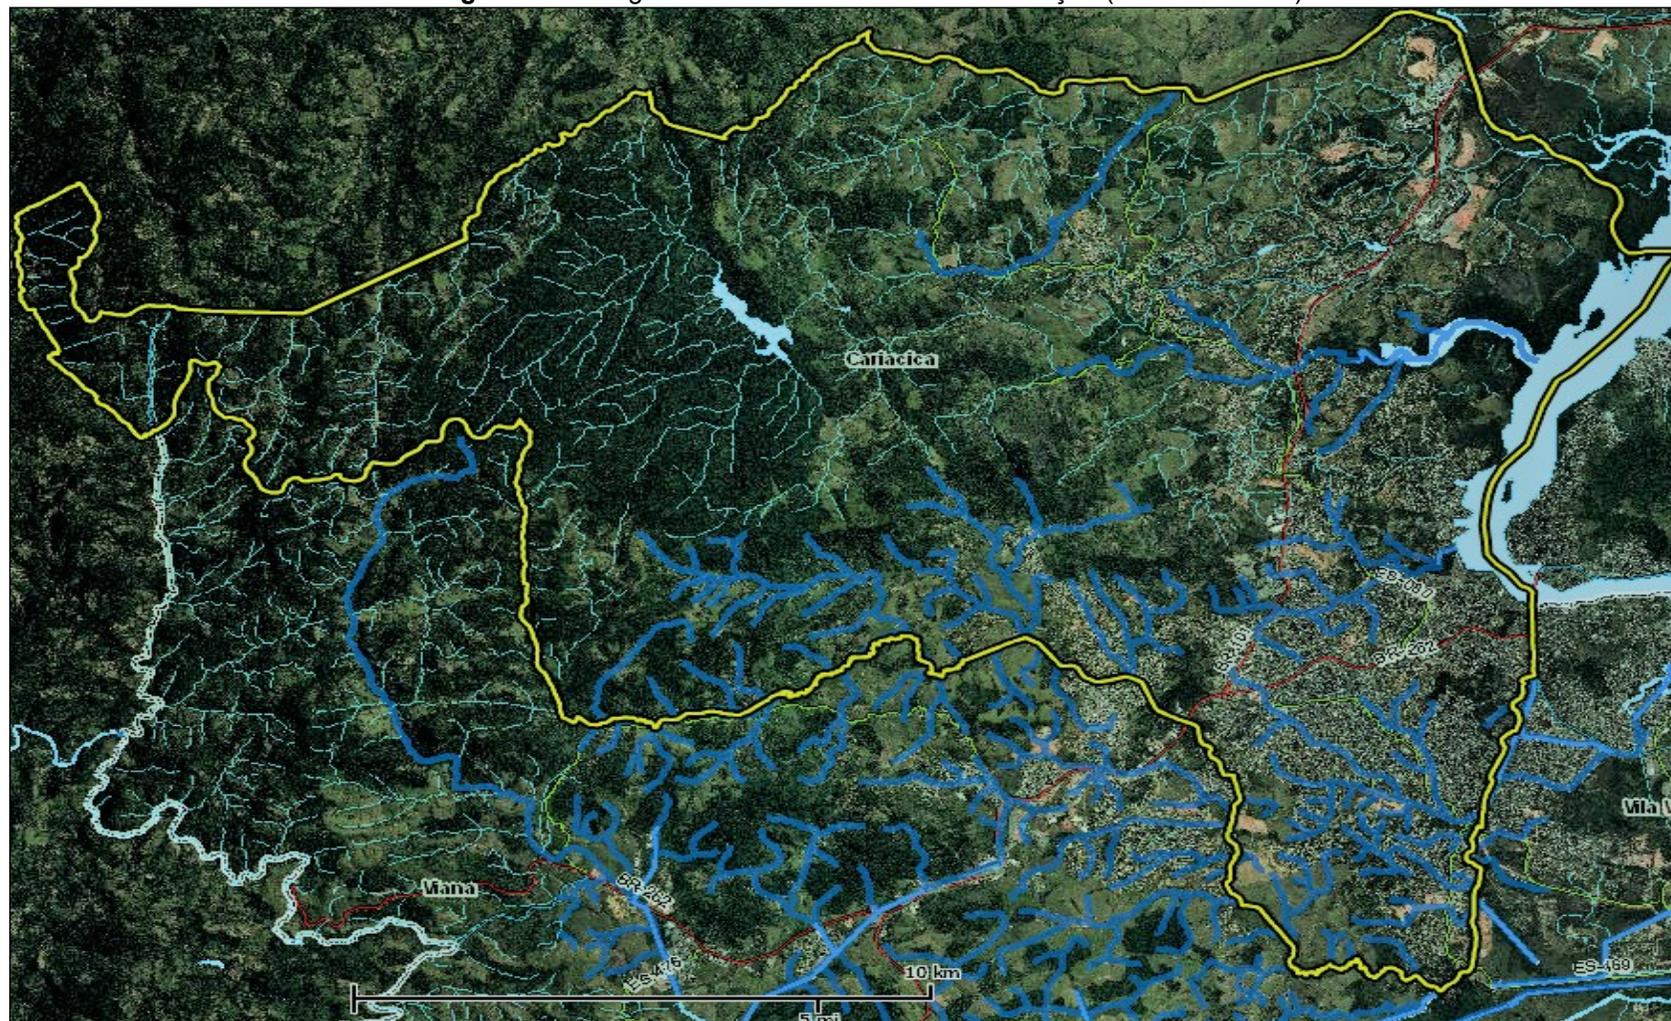
**Figura 04** – Imagem aérea áreas de risco de inundação (em azul escuro).

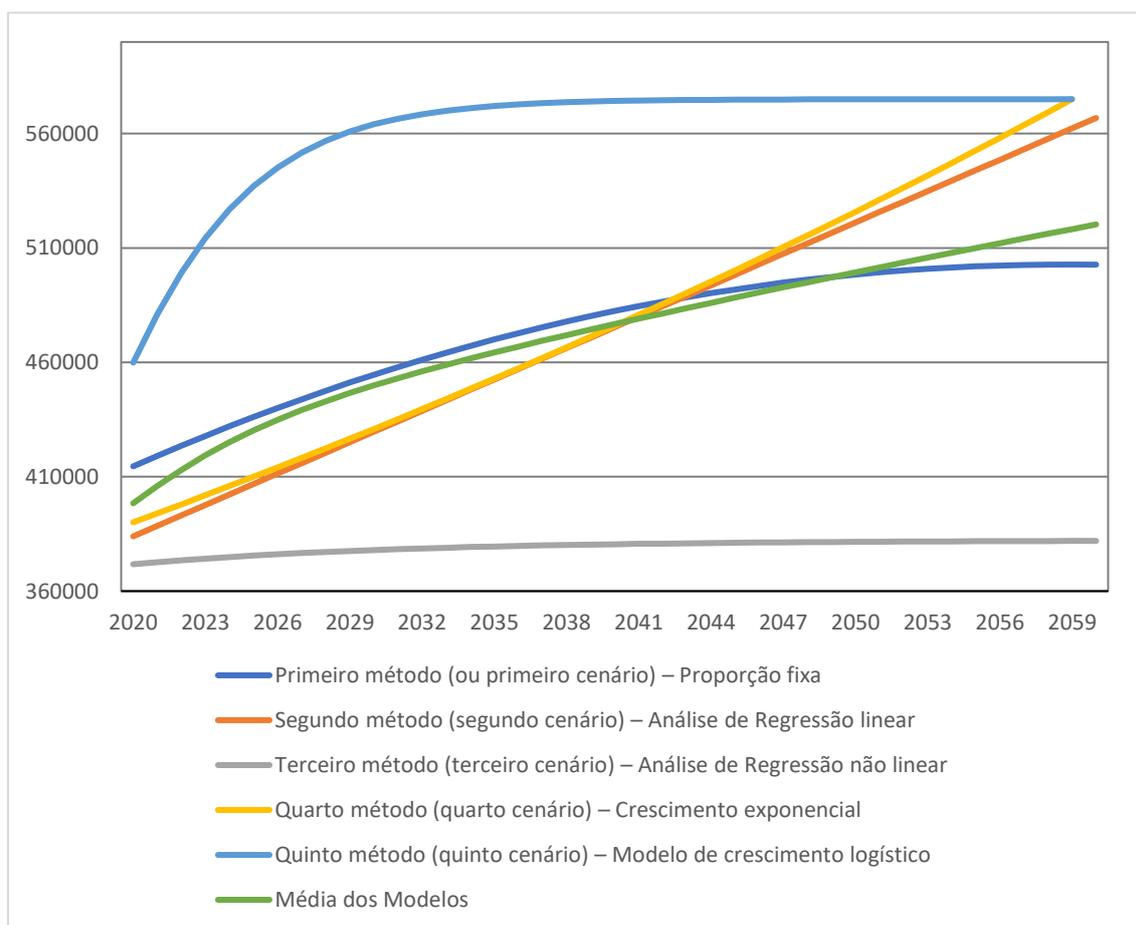
**Figura 01** – Cinco modelos de projeção populacional e média dos modelos.
